Nieuw beregeningsstelsysteem faciliteert precisieberegening veel beter

GCC Lauswolt vervangt beregeningsstelsysteem om intensiever en gericht te kunnen beregenen

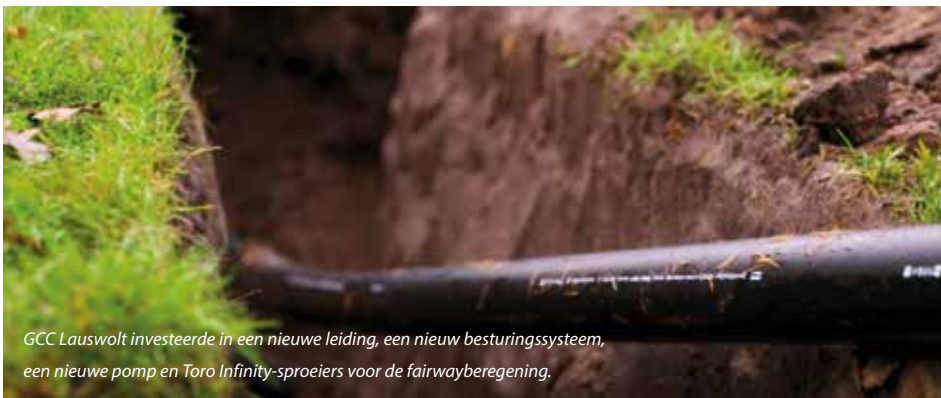
GCC Lauswolt investeerde in een nieuwe leiding, een nieuw besturingssysteem, een nieuwe pomp en Toro Infinity-sproeiers voor de fairwayberegening.

Het resultaat: op elke fairway is maatwerk verricht; overal zijn *single head*-sproeiers die individueel aan te sturen zijn. ‘De Toro Infinity-sproeiers zijn erg handig. Zo nodig kun je gemakkelijk iets repareren aan de besturings-

unit of de kabelverbinding in het sproeierhuis door even een deksel te openen. Doordat al deze elementen droog zijn opgeborgen, is de kans op storingen kleiner. Maar bovenal hoeft de baan niet meer opengegraven te worden bij reparaties.’
