# Maairobots op Golfbaan Landgoed Welderen: ‘Kwaliteit omhoog, kosten omlaag’

**Op Golfbaan Landgoed Welderen in het Gelderse Elst houden negen maairobots voortaan de fairways, roughs én semi-roughs bij. Eigenaar Dirk-Jan Vink stelt tevreden vast: de kosten gaan omlaag en de baten omhoog.**

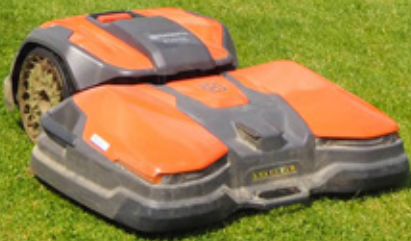
Een Ceora 546 aan het werk op de semi-rough

De maaihoogte van de robots is regelbaar van 10 tot 60 millimeter. Nog korter wordt een probleem, een van de redenen waarom ze ongeschikt zijn voor de greens. De Husqvarna verwacht daarvoor ook geen verdere ontwikkeling. 'Afgezien van de maaihoogte, zijn de machines ongeschikt voor het werken met opvang.' Van Os en Vink blijken er niet mee te zitten, want het maaien van de greens is op de totale hoeveelheid werk een relatief kleine klus.
