Ook in Leeuwarden timmert men aan de weg met Bestone-halfverharding

‘Bij golfclub De Groene Ster stromen de complimenten over de paden binnen’

SPECIAL HALFVERHARDING

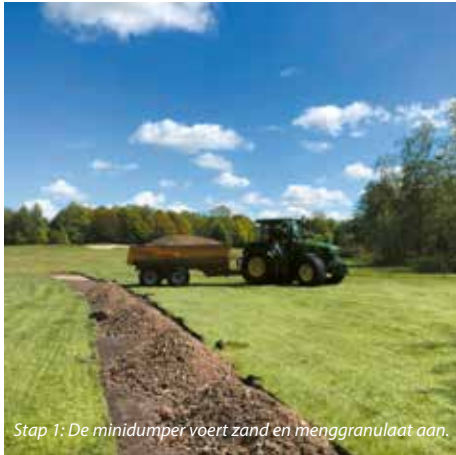
Stap 1: De minidumper voert zand en menggranulaat aan.

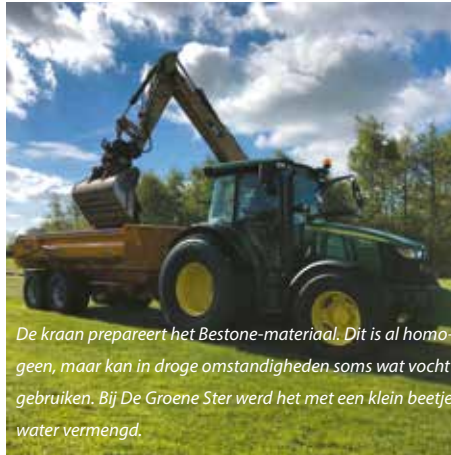
De kraan prepareert het Bestone-materiaal. Dit is al homogeen, maar kan in droge omstandigheden soms wat vocht gebruiken. Bij De Groene Ster werd het met een klein beetje water vermengd.

Timmerman vertelt verder over het proces: 'De verwerking van Bestone begint bij de kraanmachinist. Hij moet ervoor zorgen dat het materiaal perfect te verwerken is. Bestone

is prima van kwaliteit en komt homogeen aan, maar door de droge periode met veel wind was de buitenkant van de vracht wat droger dan de rest van het materiaal. Het materiaal kan het beste worden verwerkt met een vochtpercentage van 8 tot 10 procent. De verhouding is vergelijkbaar met die van mortel. Als het te droog is, rolt het uit elkaar; als het te nat is, wordt het een papje en gaat het plakken, bijvoorbeeld aan de wals. Met de kraan, een waterslang en een vochtmeter heeft onze kraanmachinist

de Bestone op het laadplateau geprepareerd. Daarna hebben we het met twee minidumpers op brede banden de baan op gereden.'

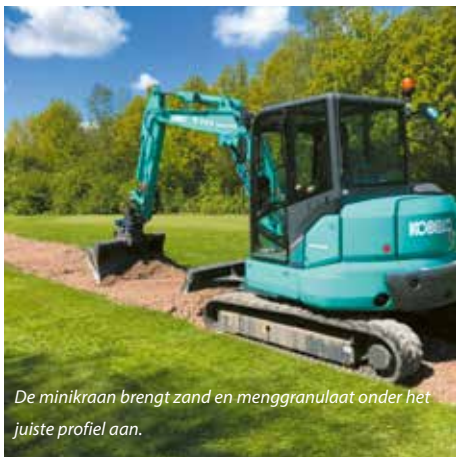
De minikraan brengt zand en menggranulaat onder het juiste profiel aan.

paden wordt de teelaarde verwijderd en daarna zand en 10 cm menggranulaat onder het juiste profiel aangebracht met een minikraan. 'Een goede basis is bepalend voor de kwaliteit van het pad', aldus Nusselein.

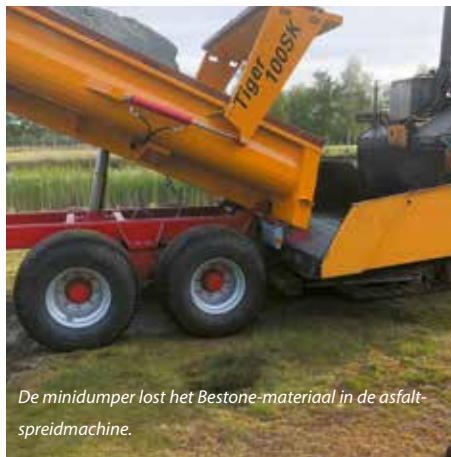
De minidumper lost het Bestone-materiaal in de asfaltspreidmachine.

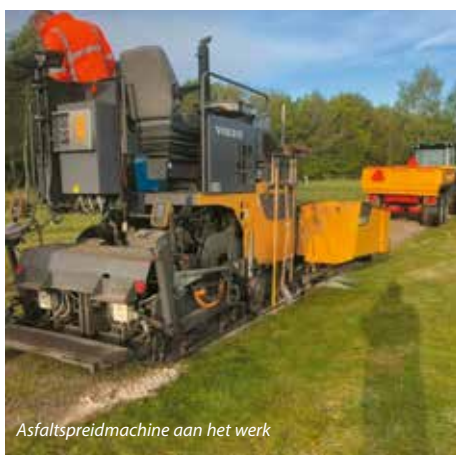
Asfaltspreidmachine aan het werk

In Zeewolde hadden de greenkeepers een aangepaste padenslee ingezet bij de verwerking van Bestone. Deze padenslee was ook populair bij de golfbanen Welderen en Bleijenbeek, die eveneens paden met Bestone gingen aanleggen. Ze mochten hem lenen. Op De Groene Ster, waar de greenkeepers medio mei de paden hebben gerenoveerd, pakte ze de verwerking van Bestone anders aan. Timmerman legt uit: 'Wij hebben een asfaltspreidmachine gehuurd. Daar zaten de eigen machinisten van Vos Ruinerwold op. Deze machine, die paden kan aanleggen met een breedte tot zo'n 3 m, achtten wij het geschiktst voor onze paden. Na het verdichten hebben we de paden met een eigen wals aangedrukt.'
