23 cm brede en 110 cm diepe gaten op de fairway

Auteur: Broer de Boer

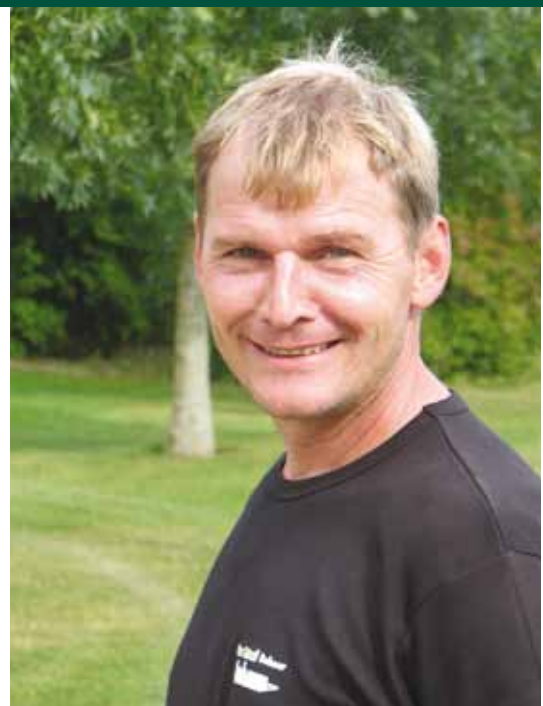
Wim Oskam heeft op basis van het resultaat een goed gevoel bij deze methode.

Oskam heeft in overleg met de baancommissie de gaten 'gewoon' afgevuld met simpel drainagezand. "Zonder dus daarover weer een zode te plaatsen. De kale zandplekken waren na de aanleg dus gewoon zichtbaar op de fairway en helaas groeiden ze vanwege de droogte dit voorjaar niet snel dicht. Alle 250 afgevlude gaten hebben we daarom in het begin gemarkeerd

met witte verf, om aan te geven dat ze geen speloppervlak vormen. Ik heb het als geweldig ervaren hoe onze nieuwe baancommissaris over de noodzaak van deze aanpak met de leden heeft gecommuniceerd. Het gras op de fairway heeft zich uiteindelijk over de randen in het zandoppervlak gevestigd. Met vaak de wortels nog in de grond van de zwaardere bovenlaag. Met de vestiging van wat straatgras in het centrum vallen de gaten in de fairway nu nauwelijks meer op."

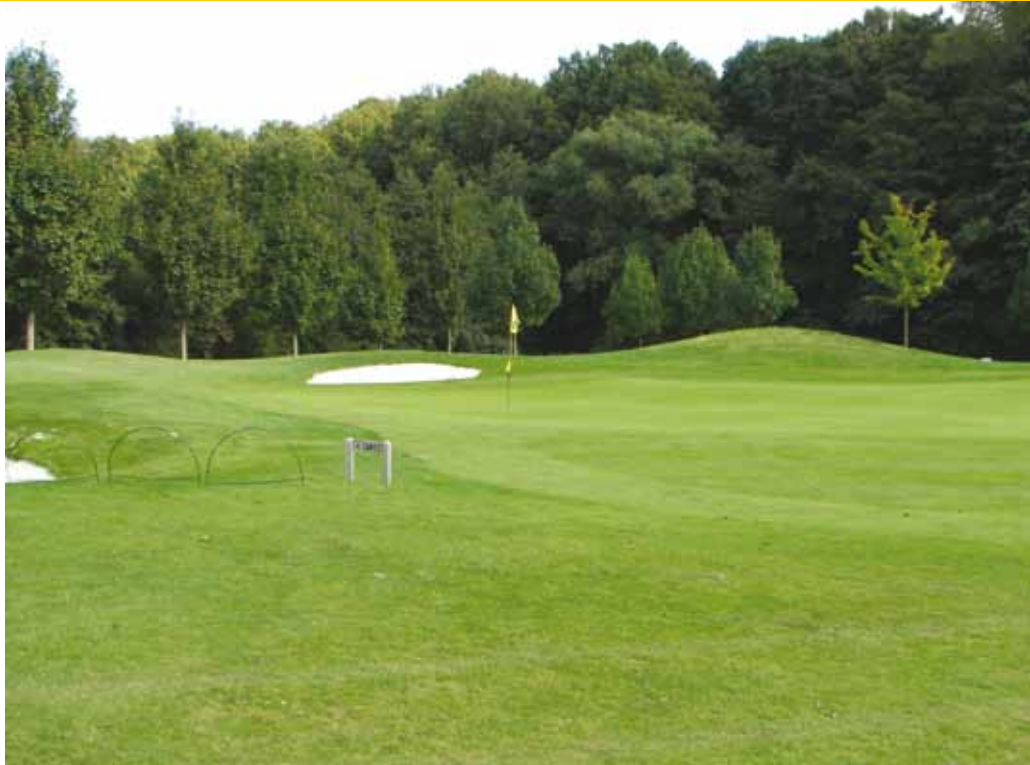
Ook hole 5 wordt aangepakt met de methode-Oskam.

op de kaart. Het is de bedoeling om deze winter nog eens 700 van die immense gaten te boren in die natte gebieden, om te proberen zo het water kwijt te raken. Om die klus uit te voeren, moeten we wel wat mooi winterweer hebben. We moeten met het zware materieel gewoon over de bevroren grond kunnen rijden, want ik wil de structuur van de baan niet verwoesten." Als redactie zullen we te zijner tijd Wim Oskam aan zijn jas trekken voor een foto als zijn bedrijf bezig is met het boren van die 700 extra gaten!

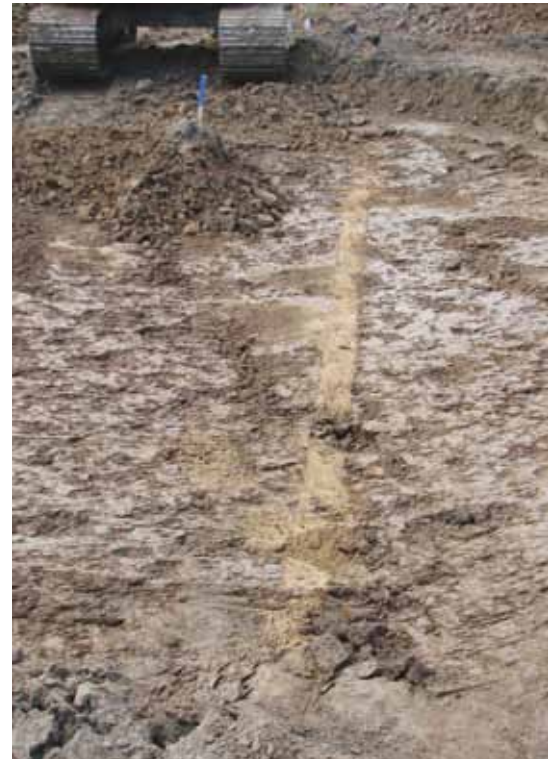
Veel klei in de ondergrond op Golfbaan de Kromme Rijn.
