# Hoofdgreenkeeper Christian Nueboer: 'In elke halfverharding komt onkruid voor, maar bij dit pad hebben we nog niet hoeven ingrijpen'

De greenkeepers op GC Zeewolde hebben zelf al hun paden gerenoveerd en zijn blij met het resultaat

GC Zeewolde heeft gedurende de afgelopen twee jaar al zijn paden, met een lengte van in totaal 10 km, met de halfverharding Noorse Bestone 0/8 mm gerenoveerd. Er blijken meerdere banen op deze halfverharding over te stappen. Vakblad Greenkeeper neemt een kijkje in Zeewolde.

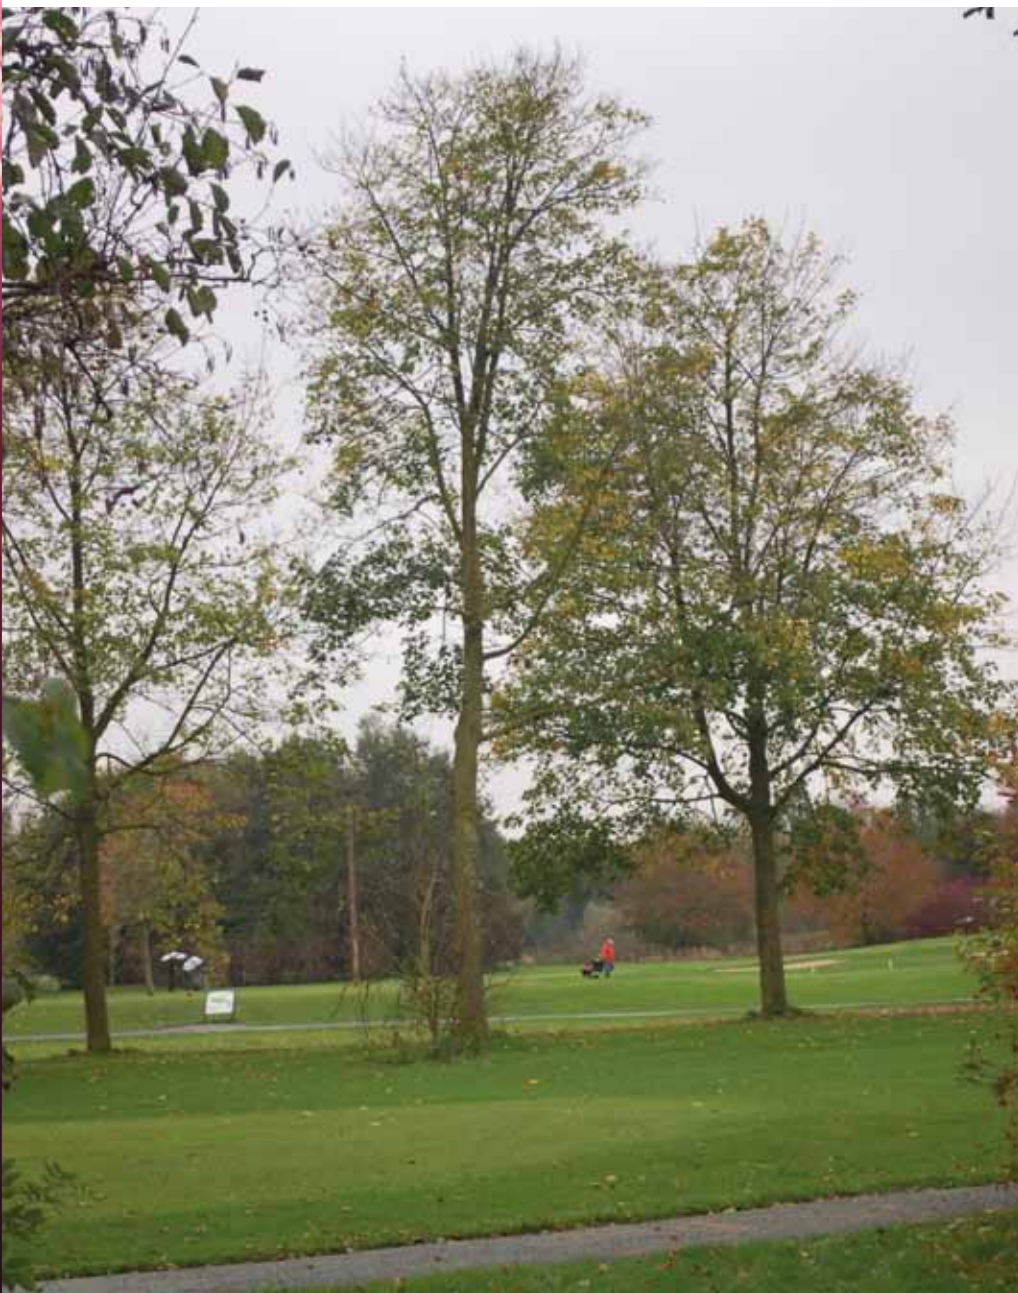
Hoofdgreenkeeper Nueboer: 'De paden zijn goed vlak en worden als comfortabel voor de handicarts ervaren.'

te kennen gegeven dat ze blij zijn met de nieuwe paden. Nueboer: 'De paden zijn goed vlak en worden als comfortabel voor de handicarts ervaren.'
