Droogmakers van Golfbaan Weesp tackelen probleem van wateroverlast

Golfbaan uit de modder herzezen

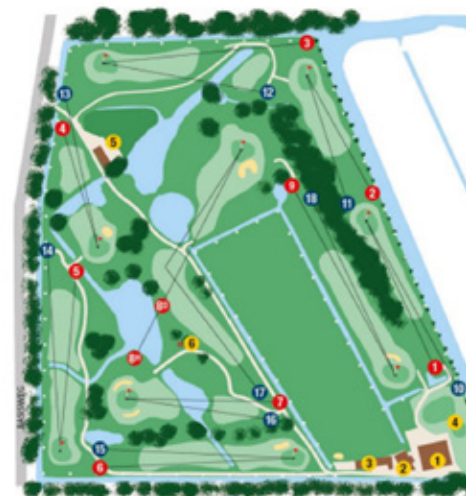
Overzicht Golfbaan Weesp

- 1 Clubhuis met receptie, bar en brasserie
- 2 Lockerruimte
- 3 Driving range, ballenautomaat, oefenbunker en golfschool
- 4 Putting- en chipping green
- 5 Loods
- 6 Schuilhut

lay-out van de baan

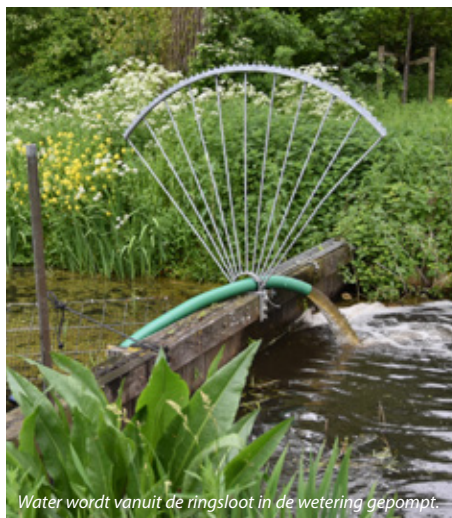
Water wordt vanuit de ringsloot in de wetering gepompt.

afwateren, omsluit de baan aan drie van de vier zijden. Oostelijk langs de baan ligt een wetering. Deze speelt een belangrijke rol in de afwatering van de grote Aetsveldsepolder. De vrijwilligers Griffioen en Bavinck sluiten zich aan bij het gesprek. Het blijkt dat Griffioens vader in vervlogen tijden al aan de knoppen draaide van een gemaaltje dat water uit de Aetsveldsepolder richting IJmeer pompte. ‘Tegenwoordig bepalen een vlotter en een sensor wanneer die pompen in het gemaal in werking gaan’, constateert Griffioen berustend. ‘De polder kent geen verschil in zomer- en winterpeil meer en een oostelijke wind stuwt het water in de richting van onze baan. Om

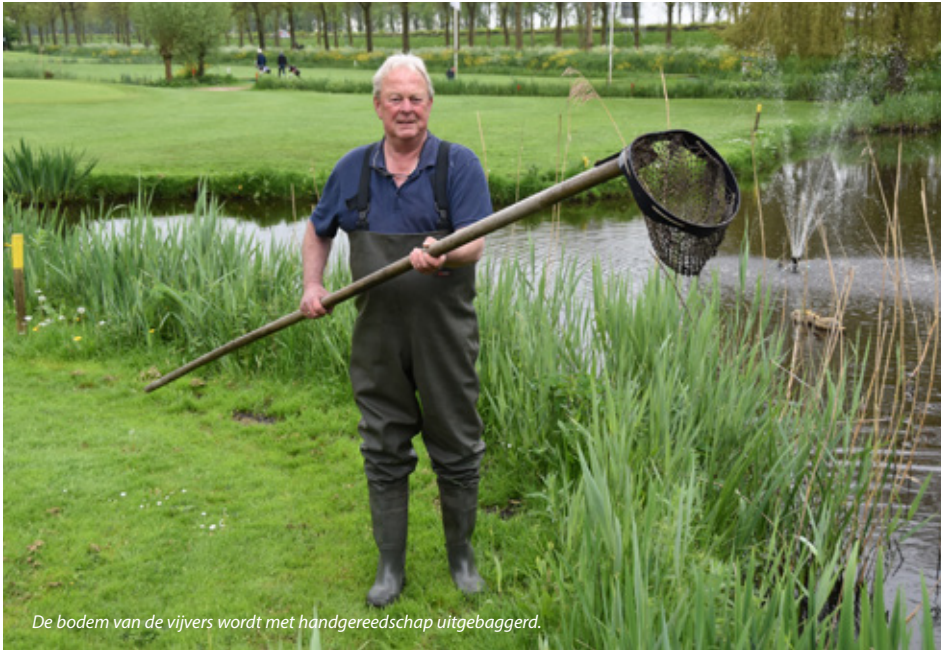
De bodem van de vijvers wordt met handgereedschap uitgebaggerd.

water met een speciale hekkelvork of sloothaak. Daarna baggerden we de vijverbodems handmatig uit. Net als vroeger deden we dat met een klein of een groot baggerschepnet aan een stevige, lange steel. Het vereist een speciale slag om de bagger op de wal te slepen en uit te smeren over de begroeiing. Verder hebben we de verbindingen tussen de vijvers hersteld door gebruikmaking van veel dikkere buizen, want we hadden vastgesteld dat ook die niet meer optimaal functioneerden. De tweede pomp die we hiervoor geïnstalleerd hadden, vervult hierbij een belangrijke functie. Met eveneens 30 kuub/uur kunnen we het waterpeil in alle vijvers nu gemakkelijk en vrij snel laten dalen. Deze pomp lost het overtollige vijverwater namelijk op de ringsloot.'

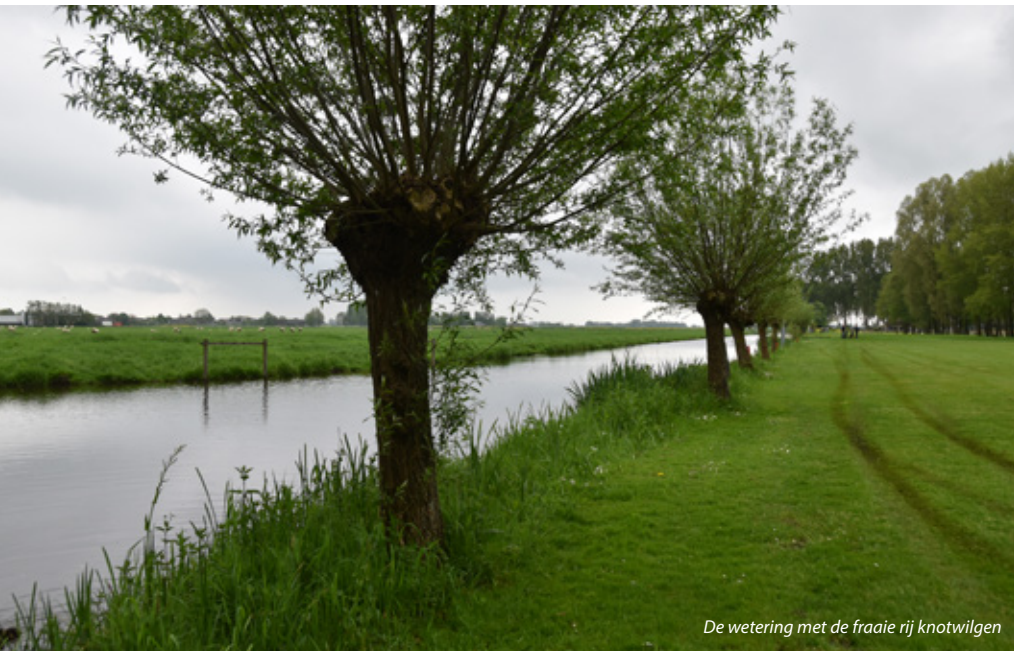
De watering met de fraaie rij knotwilgen

We lopen stroomopwaarts langs de wetering, in zuidelijke richting. Uit Griffioens woorden blijkt dat het van groot belang is om het talud goed te onderhouden en de bodem van de wetering regelmatig uit te baggeren. ‘Dit vanwege de doorstroming’, vertelt hij. ‘Bovendien moet het water uit de wetering ‘s zomers door het talud infiltreren in het veenpakket. Een te sterke oeverbegroeiing met een gesloten netwerk van wortels verhindert dit. Regelmatige schouw van de waterwegen in dit gebied is van grote waarde. Vroeger gebeurde dit jaarlijks driemaal, maar tegenwoordig vindt deze grote schoonmaak nog maar eens in het jaar plaats. De rij fraaie jonge knotwilgen vormt een natuurlijke afscheiding, maar de oever wordt hier helaas enigszins ondergraven door invasieve rivierkreeften.’

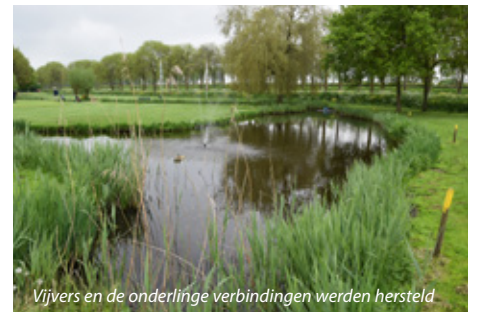
Vijvers en de onderlinge verbindingen werden hersteld

De afgelopen vijf jaar werd op Golf Weesp veel aandacht besteed aan de sloten en de vijvers rondom de holes. Dat er sprake was van achterstallig onderhoud, noemt mede-eigenaar Verhoeve een eufemisme. 'De sloten en vijvers zijn hier van groot belang', vertelt hij. 'Ze hebben hier drie functies: waterberging, het voorkomen van uitdroging van het veenpakket en afvoer van water bij extreem natte omstandigheden. Als nieuwe eigenaren zagen we ons geconfronteerd met dichtgegroeide sloten en vijvers. De aanpak van de laatste sloten staat voor deze winter op het programma.' De waterafvoer van de vijvers naar de ringsloot was dus in ernstige mate beperkt en dat gold ook voor de wateropslagfunctie. Griffioen zegt hierover: 'Drains en sloten konden het water niet of slecht afvoeren naar de vijvers. We zagen zelfs erosie van het oppervlak, doordat er bovengronds water naar de vijvers stroomde. We hebben deze situatie aanzienlijk verbeterd en gebruikten daarvoor vaak traditioneel handgereedschap. Je kunt namelijk absoluut niet met zwaar materieel op deze baan terecht. Zo hebben we veel riet verwijderd met speciale zeisen. Voor een linkeroever gebruik je een ander zeisblad dan voor een rechteroever. Dat wegsnijden van riet met wortels en al uit de bodem moet je bijhouden. Vervolgens vis je de losgemaakte rommel op handkracht uit het
